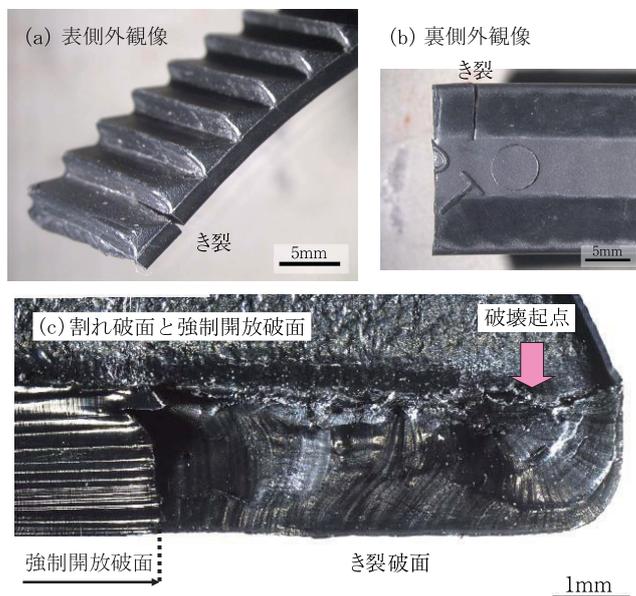
図4 PVC樹脂ビンディングストラップのき裂破面と強制開放面 (光学顕微鏡像)

一方、き裂が内在した成形体を強制開放して、き裂の破面を観察した事例を紹介する。図4はポリ塩化ビニル (PVC) 樹脂ビンディングストラップの割れき裂破面と強制開放破面の光学顕微鏡観察結果である。図4 (a), (b) はそれぞれストラップの表側と裏側の外観像である。前者ではピッチの根元付近にき裂が認められ、後者ではそのき裂が裏側まで達していることがわかる。図4 (c) では左側が強制開放した破面で、右側がき裂破面である。前者では強制開放した際に生じた多段の切削痕が、後者ではき裂破面の右上を破壊起点とした円弧状のストライエーション状模様が観察される。この模様から、き裂が疲労により発生、進展したものと推察される。また、図5は扇風機ねじ止めキャップ (ABS樹脂) ボス部の疲労破面の光学顕微鏡像である。図5 (a) の破面全体像ではねじ止め下部が強制開放面である。左側下のみが強制開放破面であることから、ねじ止めの左側き裂破面よりも、右側き裂破面の方が早い時期から発生・進展したか、もしくは、進展速度が大きかったものと考えられる。この右側のき裂破面の拡大像を図5 (b) に示した。この破面の左側上部隅の破壊起点から、疲労特有の、砂浜の波跡状模様であるビーチマーク (beach mark) あるいは、貝殻状模様のシェルマーク (clam shell mark) が観察された。

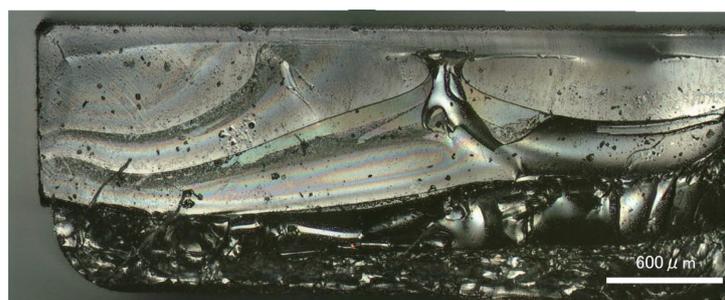
(a) 洗浄前

ここで、図6は泥や油が付着したアクリル・スチレン共重合体(AS樹脂)(SP 値: $12.8(\text{cal}/\text{cm}^3)^{0.5}$)⁸⁾ 破面の観察結果である。なお、ここでは示さないが、試料の外観観察から、試料表面には、環境剤により発生したと考えられる、多数の表面クレーズの痕跡が認められた。図6(a)の洗浄前の破面では、付着した泥の粒や油膜による光の干渉模様により、破面の形態が大変見難くなっている。そこで、この油膜をn-ヘキサン(SP 値: $7.3(\text{cal}/\text{cm}^3)^{0.5}$)⁸⁾ を用いて洗浄し、乾燥させた破面(洗浄後の破面)の写真を図6(b)に示した。試料の上部の表面クレーズを破壊起点とした、特徴がない平坦な破面が観察されることから、この破面は環境応力割れにより形成されたものと推察される。

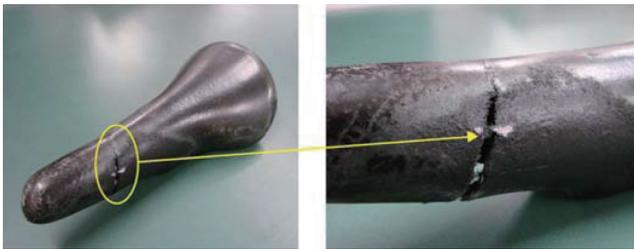
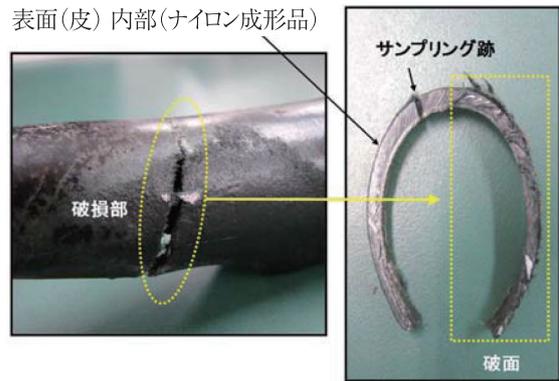
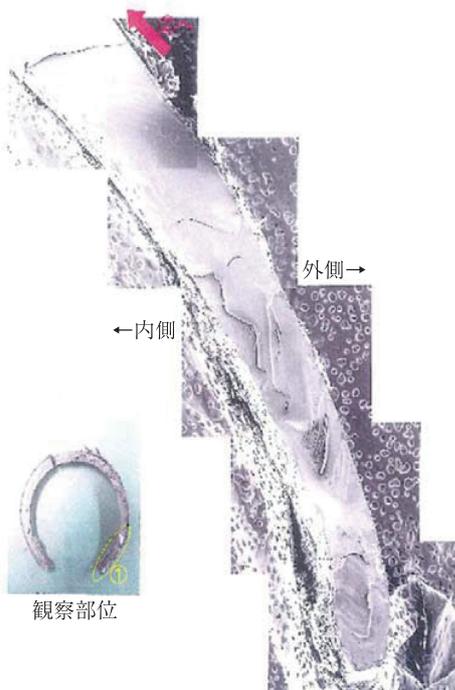
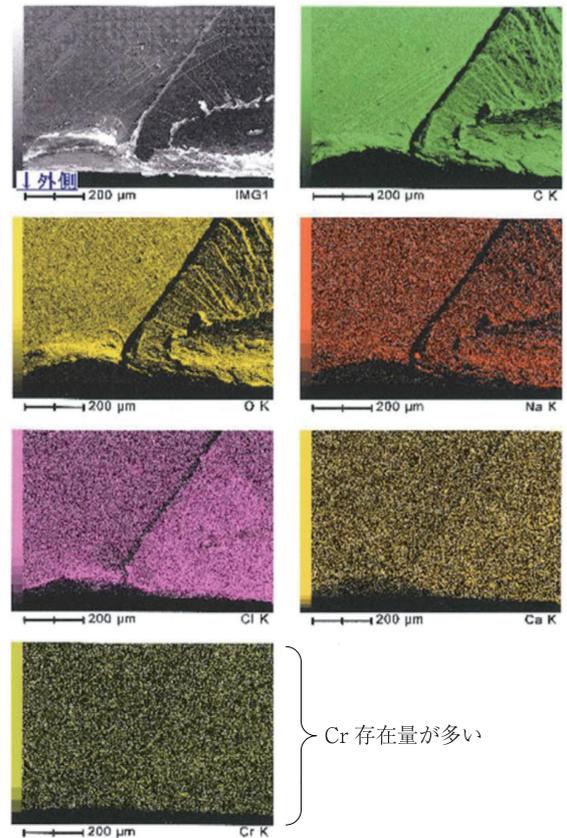
写真6 ナイロン6成形品自転車サドル

硫ゴムの加硫反応と同じと考えてよい。なめしを施すことによって皮→皮革になる。3価のクロム酸でなめした後にさらにタンニンで再なめしをすることでより丈夫な安定した皮革になる。このなめし工程が充分でないと、架橋反応にあずからない牛皮革中に遊離しているクロム酸が競技中に代謝された汗により溶出し、環境応力割れを誘引したと考えられる。すなわち、本サドル破断の原因は、サドル成形品が不良品ではなく、サドルを覆う皮革のなめし方に一部問題を有し、長期使用中の選手から代謝された汗による架橋剤 Cr^{2+} の溶出がナイロン6サドルの破断を誘引したことが判明した。

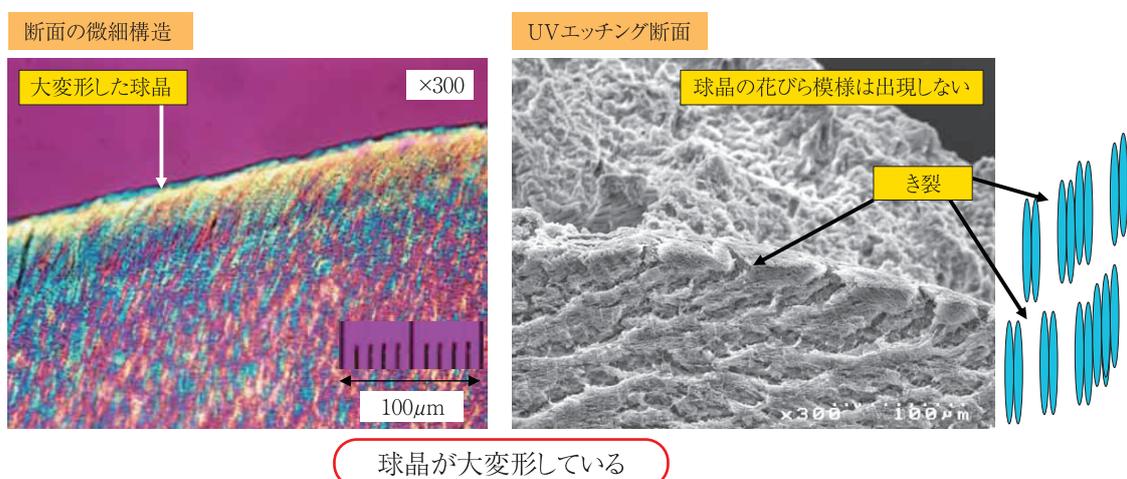
図37 静的延性破面の帰属調査

また、図37、38に静的延性破面と疲労破面についての断面方向からの観察（微細構造観察，UVエッチング処理断面のSEM観察）結果を示す。静的延性破面では断面においても破面の直下に球晶の形が存在せず，球晶が大きく塑性変形した状態が認められる。一方，疲労破面では破面の直下にはほとんど変形を伴わない球晶が存在している。このように，それぞれの破面が異なる高次構造の変化を伴った発現機構（帰属とする）により生じていると判断される。このことにより，破面をエッチングして破面直下の高次構造を出現させることで静的延性破面と疲労破面を区別することができる。その他のぜい性破面，クリープ破面のエッチング破面と断面観察結果を図39に示す。また，ポリアセタール（ジュラコン®）標準破面の帰属のまとめを表3に示す。静的延性破面以外は，内部組織である球晶がほとんど変形しない状態で破面が形成するという興味ある知見が得られている。
